Allwetterplatz Schulhaus Matt, Wil SG

Direktauftrag

Standort
Wil SG, Schulhaus Matt

Bauherrschaft
Stadt Wil SG

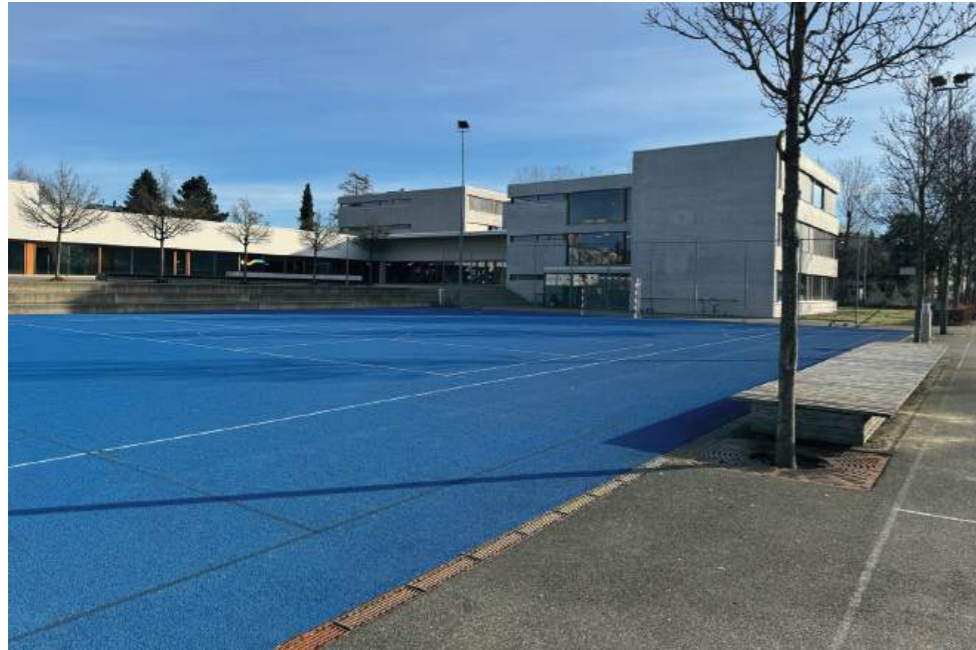
Ansicht Allwetterplatz vor Umbau

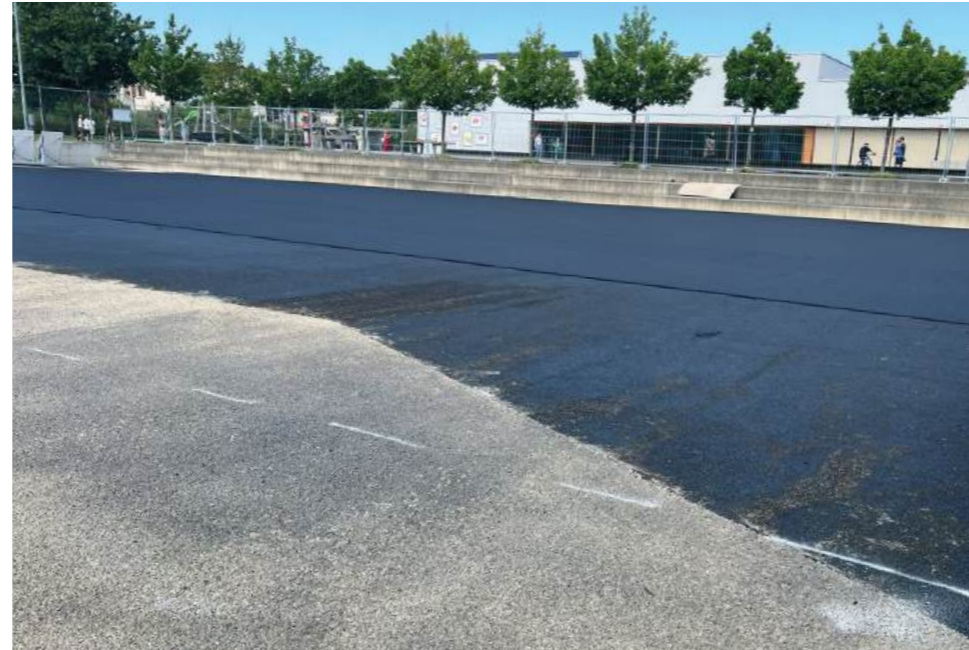
Einbau neuer Belag auf reguliertem Untergrund

Lösung
An den Abgrenzungen des Platzes zur Umgebung wurde ein Wurzelschutz eingebaut. Die entdeckten Unebenheiten des Untergrundes wurden abgefräst, damit ein gutes Resultat beim Einbau des neuen Belages erreicht werden konnte. Grösstmögliche Ebenheit mindert Verletzungsrisiko und erhöht die Spielfreude - und ist nicht zuletzt einfach fair.

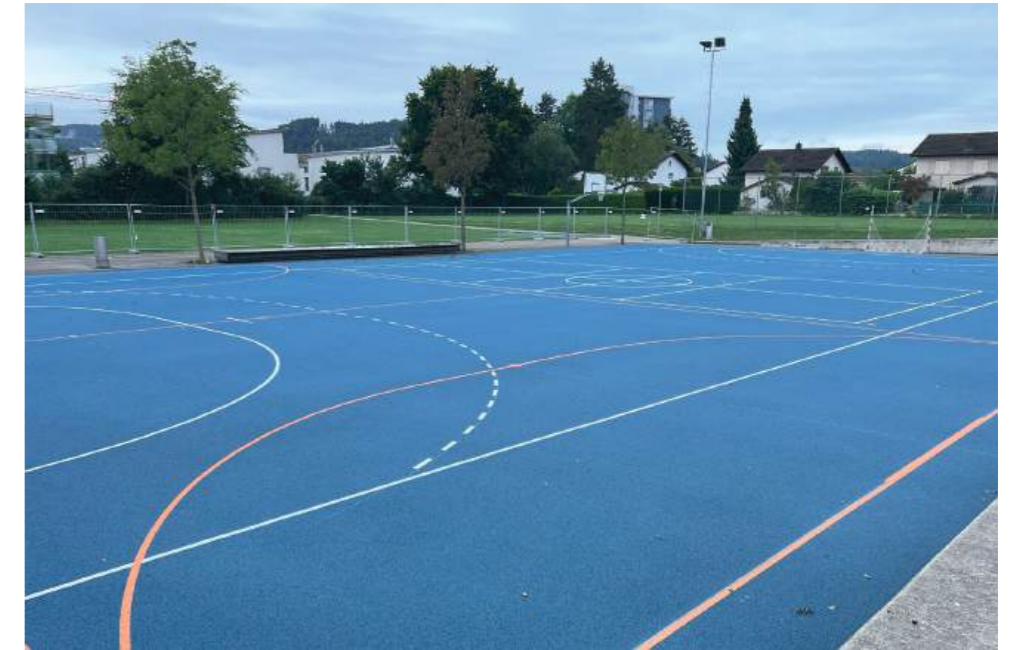
Neuer Belag inklusive frischer Markierung

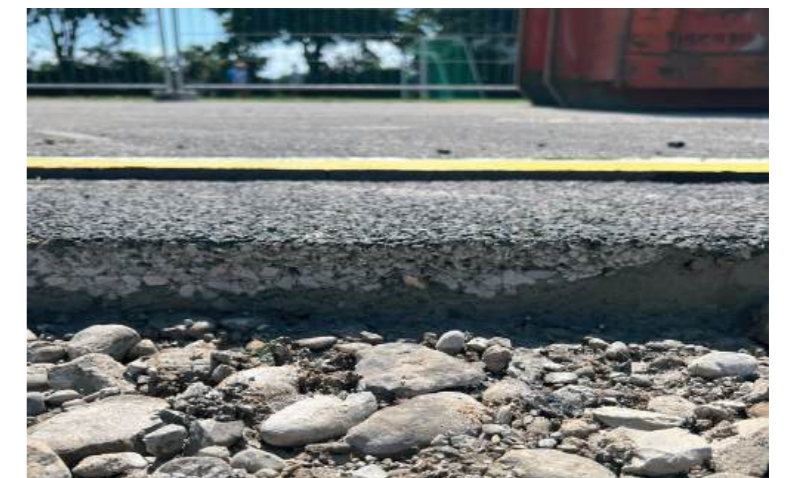
Herausforderung
Vor Rückbau konnte man nicht genau sagen, wie weit die Baumwurzeln sich bereits unter dem bestehenden Platz eingewachsen hatten. Die Probegrabung zeigte, dass ein Wurzelschutz unumgänglich ist. Durch den Rückbau des bestehenden Platzes wurde festgestellt, dass die Ebenheit des Untergrundes nicht den Anforderungen entsprach.

Querschnitt alter Platz (Unebenheit rechts gut erkennbar)

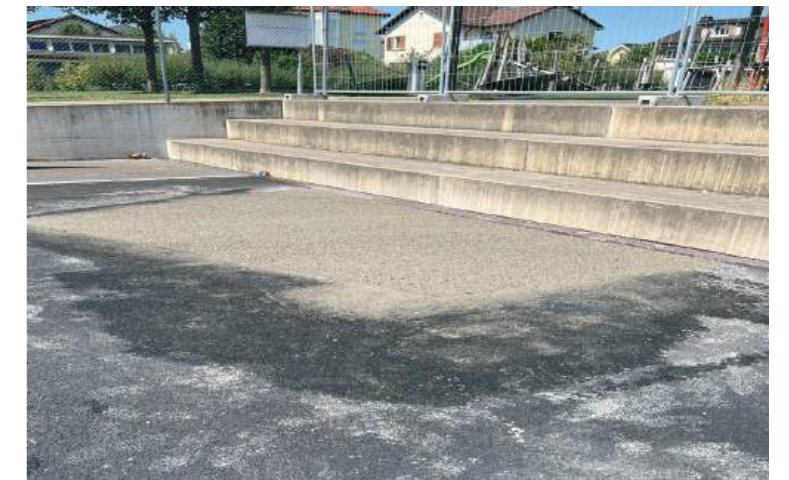
Ausgebesserter, geebener Untergrund
